EKONOMISK PLAN

BRF HAREN 16
769617-4064

Underhållsplan 2017

BESIKTNINGSUTLÅTANDE

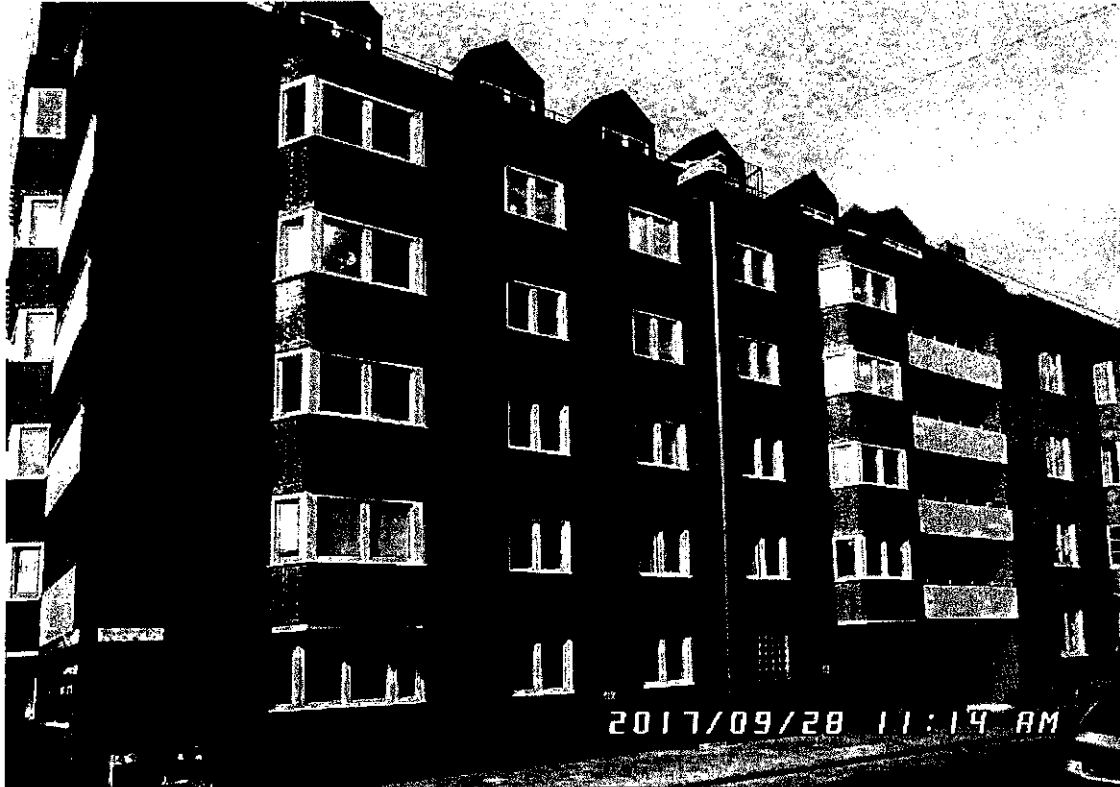
02 Fasader

Vi kan inte finna några nämnvärda problem med fasaden och avvaktar sålunda med att lägga in några större belopp i underhållsplanen.

Men visst kan man vilja måla takfoten som sticker ut på en gavel.

Man kan även behöva måla plåttaken över burspråken.

Mjukfogar finns det också att hålla koll på och foga om när det behövs och förmodligen inom de närmaste åren.

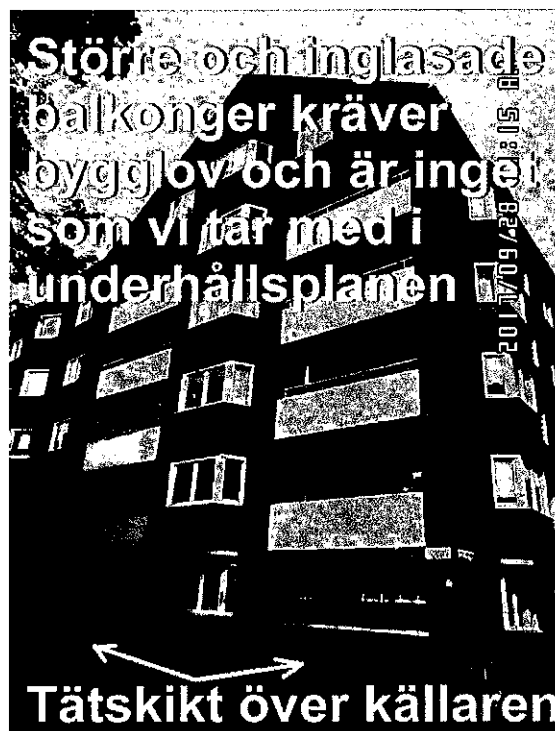
Det finns några indragna balkonger över källaren som därför har ett tätskikt som kan behöva förnyas liksom tätskiktet över gården.

Vid besiktningen framkom inte några problem varför nytt tätskikt ligger långt fram i 20-årsplanen. Det är tveksamt om man kan lägga åtgärden längre bort.

Det är viktigt att hålen (ursparingarna) hålls rena så att regnvatten lätt kan rinna ut från balkongerna över källaren, se ritningen ovan.

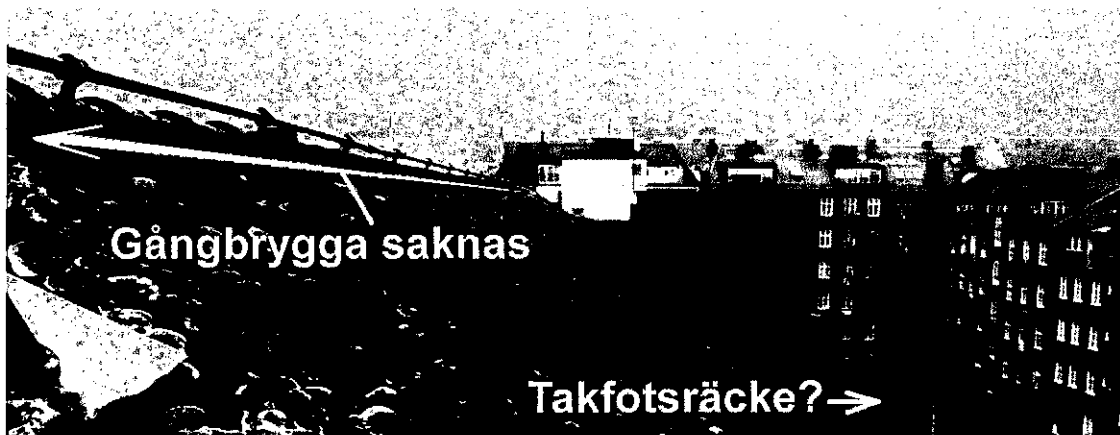
05 Yttertak

Taksäkerheten är bristfällig och bör ses över, det bör t.ex. finnas en gångbrygga från gavel till gavel, se bland annat BBR 8:2422. Vägen upp till takluckan kunde även vara säkrare och bättre.

Yttertaget består av betongtakpannor, bär-läkt och en board vilket är ett mindre tåligt tak jämfört med ett mer konventionellt utförande med träpanel och underlagspapp.

Alla genomföringar är känsliga ställen varför vi lagt undan pengar i underhållsplanen. Annars bör taket som sådan klara sig många år till, bara takpannorna är hela och ligger som de ska = löpande underhåll.

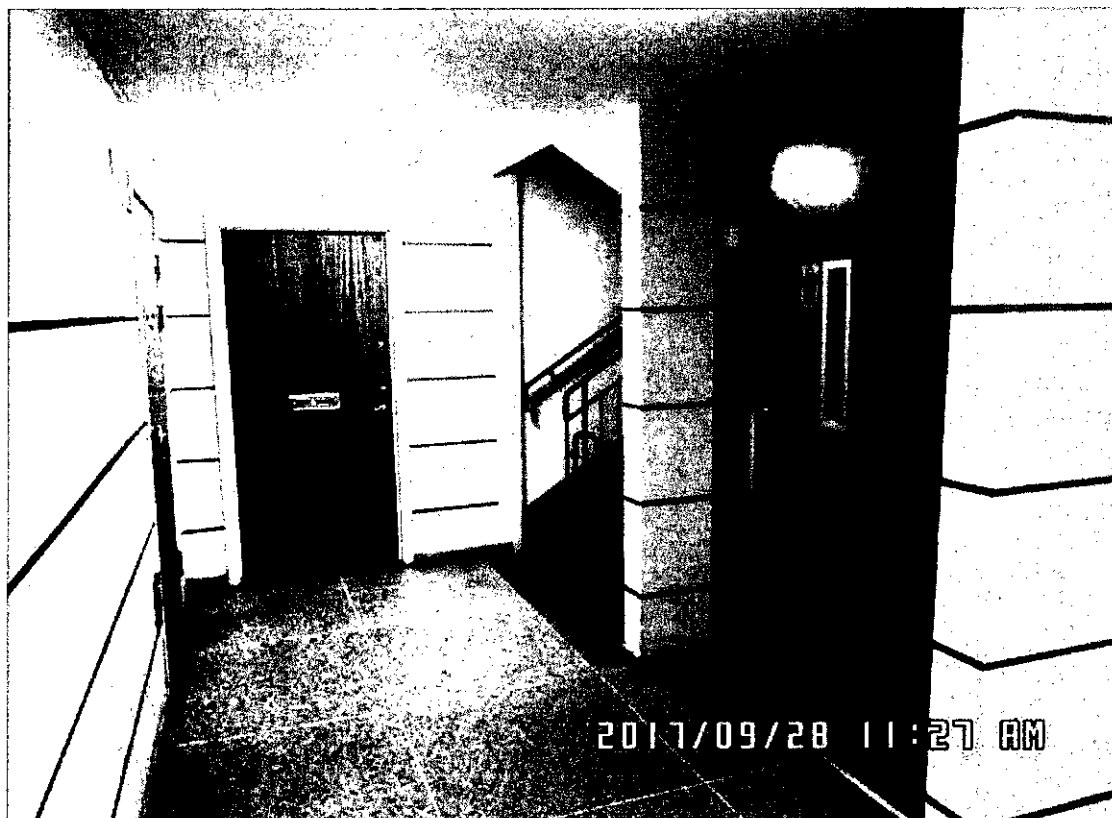
06 Trapphus

Trapphusen är möjligtvis i godtagbara skick men vi gissar att ni kommer att vilja måla om trapphusen de närmaste åren och/eller med början i entréplan?

Men vänta till alla låtit renovera sina lägenheter, hantverkarna kan annars råka skada väggarna på vägen upp med alla mojänger och tänger.

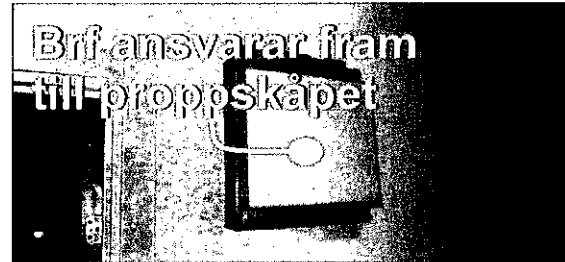
Ventilationen upplevs som mycket bristfällig och det kunde vi också konstatera.

Köken har spiskåpor, inte köksfläktar, och som bör bytas ut samtidigt som kanaler rensas och sedan låter man justera in alla luftflöden. Det senare innebär även nya frånluftsdon i badrummen.

Man får inte byta ut spiskåpor till köksfläktar så att de sedan stör grannlägenheterna genom att trycka in matosen till grannarna.

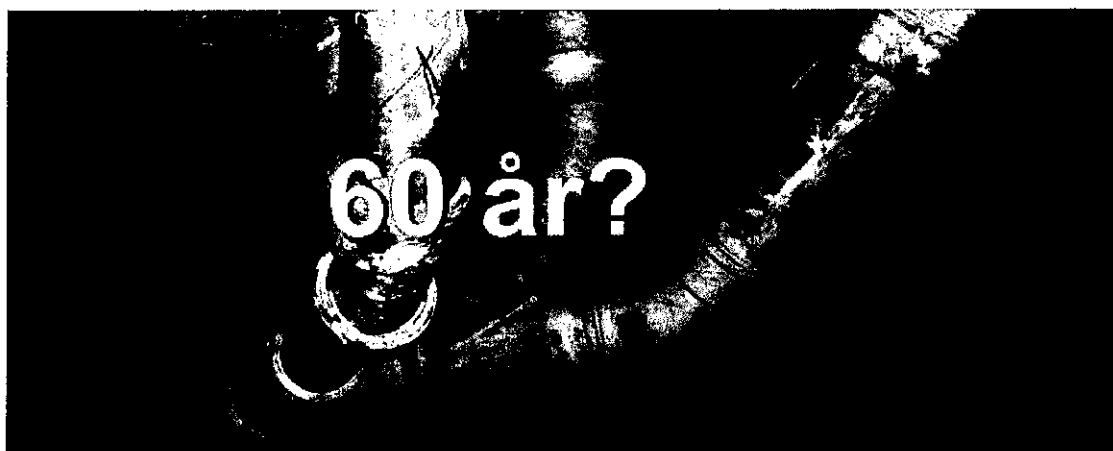
Men vi har med en riktig stamspolning för det verka onekligen behövas. Enligt enkäten klagade mer än hälften på avloppen.

Ni bör överväga att täta locket till pumpgropen, låt även suga bort allt (ludd från tvättstugan) och som kan lukta illa [vilket det gjorde vid besiktningstillfället].
